# PŘEHLED VÝZKUMŮ

## TASOV (OKR. ŽĎÁR NAD SÁZAVOU)

## TELČ (OKR. JIHLAVA)

**Hradecká ulice, č. p. 6–7, p. č. 458/1, tzv. „Lannerův dům“.** Novovek. Město. Záchraný výzkum.

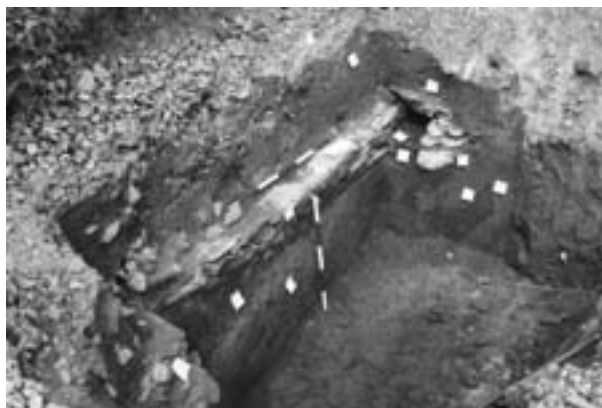
**Obr. 111.** Telč, Hradecká ulice. Celkový pohled na plochu zkoumaného trativodu.

**Abb. 111.** Telč, Hradecká str. An overall view to the excavated stone drain.

V souvislosti s přestavbou bývalého jezuitského dispenzáře v Telči (dnes nazýván Lannerův dům) na nové pracoviště NPÚ, ú. o. p. v Telči byl v průběhu stavebních prací narušen kamenný trativod, jehož záchraný archeologický výzkum proběhl v červenci 2010. V době příchodu archeologa na lokalitu byl objekt již vykopán a silně narušen bagrem, proto byla daná situace pouze začistěna a dokumentována (obr. 111).

výkopu na konci parcely, již zachycen nebyl. Odvodňovací kanál byl zhotoven z plochých desek lomového kamene ve tvaru obráceného U a jeho zachycené rozměry v nejširším místě činily 70 cm (odhadovaná původní šíře asi 100 cm). Výška kanálu se pohybovala okolo 50 cm a jeho vnitřní rozměry byly přibližně 25×25 cm. Dno trativodu bylo zahlabeno přibližně 150 cm pod úroveň současného povrchu do jílového podloží. Splachová vrstva uvnitř kanálu byla mocná 4 cm, pod ní ležela vsakovací písková vrstva.
