# PŘEHLED VÝZKUMŮ

## UNIČOV (OKR. OLMOUC)

**Panská ulice, p. č. 2520. Středověk, novověk. Fortifikace. Zjišťovací výzkum.**

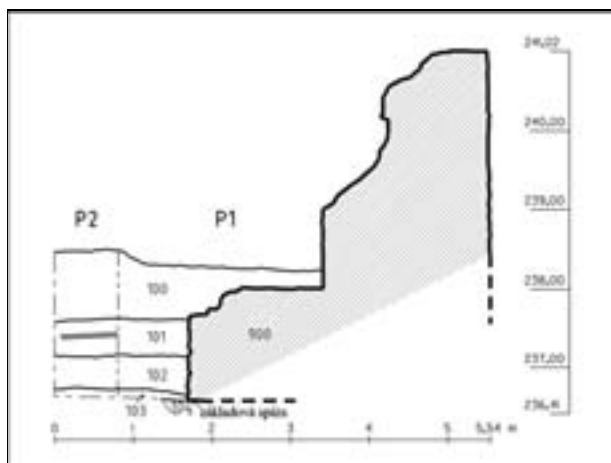
**Obr. 117.** Uničov, Panská ulice. Profily P1 a P2 v sondě S 1/10.  
**Abb. 117.** Uničov, Panská Str. Schnitt P 1 und P 2 in der Sondage S 1/10.

profilech výkopu bylo zachyceno a zdokumentováno souvrství, tvořené vrstvami novověkých dorovnávek terénu, a pod ním, v hloubce 1,7 m, zhruba 0,1 m silná vrstva (k. 103 –obr. 117), obsahující keramiku ze 14. století. Pod touto vrstvou bylo dosaženo geologického podloží (236,24 m n. m.), které tvořila písčité jílovité hlína. Bezprostředně na podloží je položen předzáklad hradby (k. 900; obr. 117).

Výzkumem byla bezpečně prokázána maximální šířka vnitřního předzákladu hradby, která činí (v námi zkoumaném úseku) 1,7 m. Základová spár zdiva byla zjištěna v úrovni 236,24 m n. m. (obr. 117).
