PŘEHLED VÝZKUMŮ

52-2

OLOMOUC (K. Ú. OLOMOUC-MĚSTO, OKR. OLOMOUC)

Mlčochova, Dobrovského ulice – Locatelliho bastion, p. č. 146, 87/23, 87/26. Středověk, novověk. Městská brána, bastion. Záchraný výzkum.

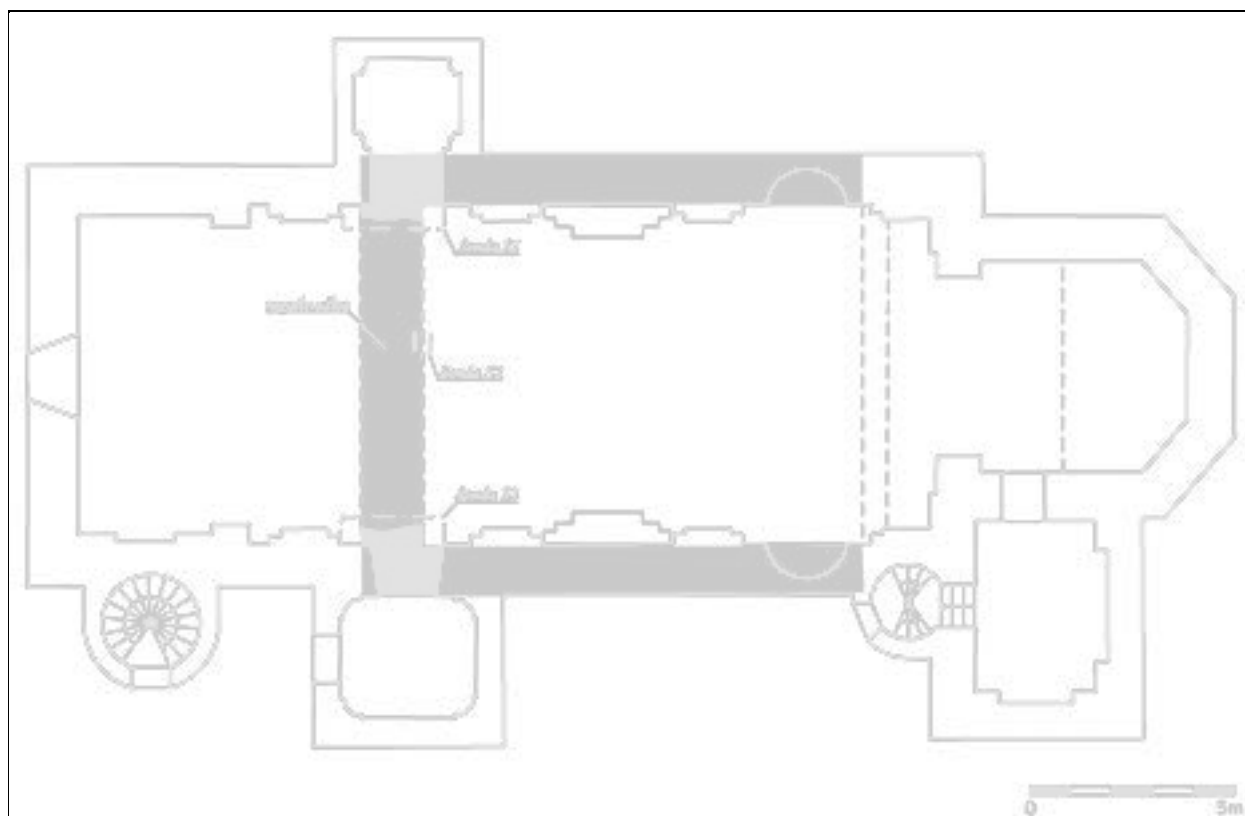
Obr. 87. Němčice nad Hanou. Vyznačení odkrytých zděných konstrukcí v plánu kostela.

Abb. 87. Němčice nad Hanou. Plan der Kirche mit dokumentierten Mauern.

I když sledované zemní práce nebyly velkého rozsahu, přinesl archeologický výzkum důležitá zjištění. Při snižování podlah se podařilo odhalit kamennou barokní dlažbu, která pokrývala podlahu lodi kostela téměř po celé ploše. V místech mladších zemních zásahů dlažba chyběla. Ve stejné úrovni jako kamenná dlažba se nacházel i obdélný kamenný blok, pravděpodobně náhrobek blíže nezkoumané neznámé hrobky. Pod kůrem a v bočních kaplích kamenná dlažba prokazatelně chyběla, tyto části byly vydlážděny dlažbou z pálené hlíny, buď čtvercových dlaždic, nebo prostých cihel. Toto zjištění ukazuje na skutečnost, že hudební kruchta a boční kaple byly zřízeny až v pokročilém 18. století a kamenná dlažba byla tedy pravděpodobně staršího data. Hypoteticky můžeme její vznik položit již do 60. let 17. století, kdy mělo dojít k celkové obnově kostela po požáru.

Při průřezech do obou bočních kaplí byla zjištěna nároží Z průčelí původního kostela s návazností na zdivo lodí. V interiéru bylo průčelí zbouráno a vybráno včetně základového zdiva tak, že se jevílo již jen jako negativ, který směřoval v SJ směr. K středověkému obvodovému zdivu kostela můžeme přiřadit cihlovou dlažbu s. j. 902 nesoucí stopy požáru (stejně jako obvodové zdivo starší fáze kostela), která je zatím nejstarším známým pochůzným povrchem v interiéru kostela. U J kaple se při prohloubení sondy S3 podařilo odhalit pravěkou a následnou středověkou kulturní vrstvu, která dokládá starší osídlení ještě před založením kostela.

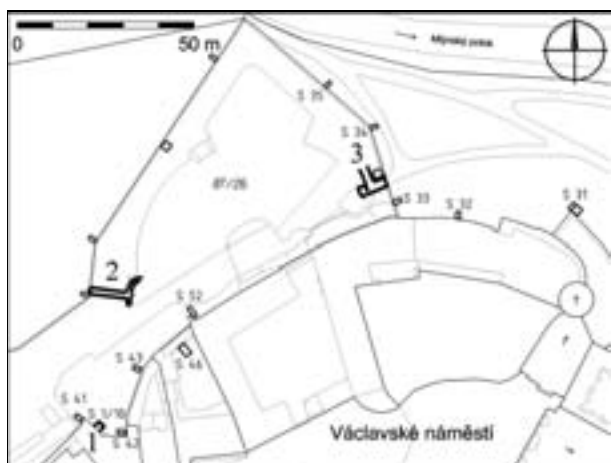
Obr. 88. Olomouc, Mlčochova, Dobrovského ulice. Poloha archeologických sond na DKM Olomouce.

Abb. 88. Olmütz, Mlčochova, Dobrovského Str. Die Lage der archäologischen Sondagen im DKM Olomouc.

nace dómských hradeb“ vykopáno 53 statických sond (Dohnal 1974, 106–111, tab. 111–113; 1975, 8691). V bezprostřední blízkosti brány Všech svatých byly v roce vyhloubeny tři statické sondy 41/73, 42/73 a 43/73 (Dohnal 1987, 83–87). Sonda 41/73 (obr. 1) byla vykopána u Z stěny brány Všech svatých do hloubky 1,60 m, kde se objevilo podloží (Dohnal 1987, 83). Základy brány však nebyly tímto výkopem ověřeny, stejně tak není popsáno, zda bylo zjištěno skalní nebo písčité podloží. Sonda 42/73 (obr. 1) byla vykopána do hloubky 1,20 m, kde se objevilo písčité podloží (Dohnal 1987, 85). Sonda 43/73 (obr. 1) nebyla z důvodu přesunu pracovníků na výzkum obchodního domu Prior dokončena (Dohnal 1987, 86).

Sonda S 1/10 o rozměrech 2,00 x 2,00 m a hloubce až 2,30 m byla situována přímo před zazděný portál brány Všech svatých tak (střed sondy S 1/10: X=1 121 094,01, Y=546 442,38), aby byla odkryta JV polovina brány (obr. 1). Sonda S 1/10 měla zjistit stav a hloubku základů (k. 901) na SV straně brány Všech svatých. Původně nadzemní zdivo brány sahá dnes až do hloubky 1,50 m (221,27 m n. m.) pod úroveň současného terénu, který byl o tuto mocnost navýšen (obr. 2). Nadzemní zdivo je budováno z kvádříků o rozměrech 0,25×0,40×0,20 m, spojovaných poměrně kvalitní bílou vápennou maltou. Spáry mezi kvádříky jsou podřezané. Nadzemní zdivo je ukončeno nárožním kamenem – odrazníkem o rozměrech 0,45×0,32×? (hloubka) m. Pod kamenicky opracovaným odrazníkem leží vlastní základové zdivo vybudované ze zhruba osekáných nepravidelných kamenů ca 0,24×0,10×? (hloubka) m, rovněž pojených poměrně kvalitní bílou vápennou maltou, která vyhrzává ze spár.

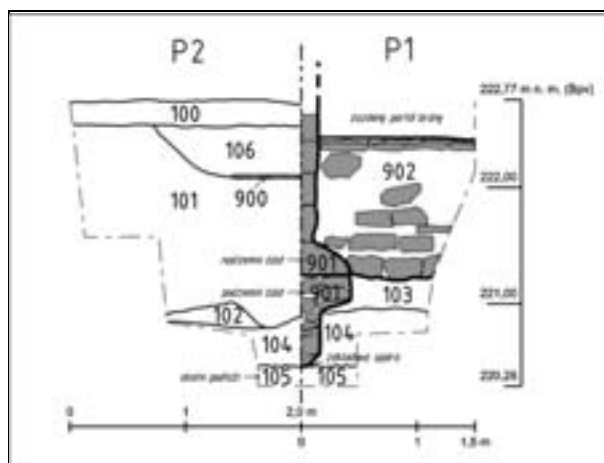
Obr. 89. Olomouc, Mlčochova, Dobrovského ulice. Sonda S 1/10 u městské brány Všech svatých, profily P 1–2.

Abb. 89. Olmütz, Mlčochova, Dobrovského Str. Sondage S 1/10 beim Stadtor der Allerheiligen, Profile P 1–2.

Základové zdivo je vysoké jen 0,80 m a postupně se směrem dolů zužuje. Základová spára je přímo na skalním podloží k. 105, úrovni 220,46 m n. m. (obr. 2).

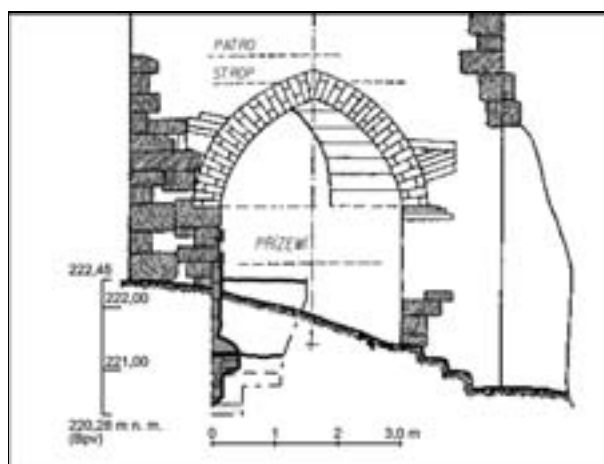
Obr. 90. Olomouc, Mlčochova, Dobrovského ulice. Detail soutisku profilu P 1 s nárysem sz stěny brány Všech svatých (podle Kšír 1967, 54).

Abb. 90. Olmütz, Mlčochova, Dobrovského Str. Detail des Profils P 1 mit der nordwestlich orientierten Mauer beim Allerheiligen-Stadtor (nach Kšír 1967, 54).

Celou situaci lze interpretovat následujícím způsobem – věž byla založena na skalním podloží na dvou rovnoběžných podlouhlých patkách orientovaných ve směru SV–JZ. Podařilo se rovněž zjistit původní rozměry brány ve věži, která měla šířku 2,90 m a výšku 4,15 m (obr. 3). Zcela jednoznačně se tak podařilo potvrdit hypotézu J. Kšíra (1967, 50), že brána Všech svatých navzdory skepi V. Richtera (1959, 64) stále stojí a je velice dobře dochovaná.
