PŘEHLED VÝZKUMŮ

53-2

Obr. 75. Velehrad (okr. Uherské Hradiště). Konstrukce oblouku mostu v sondě S3, pohled od severu. Foto M. Vaškových.

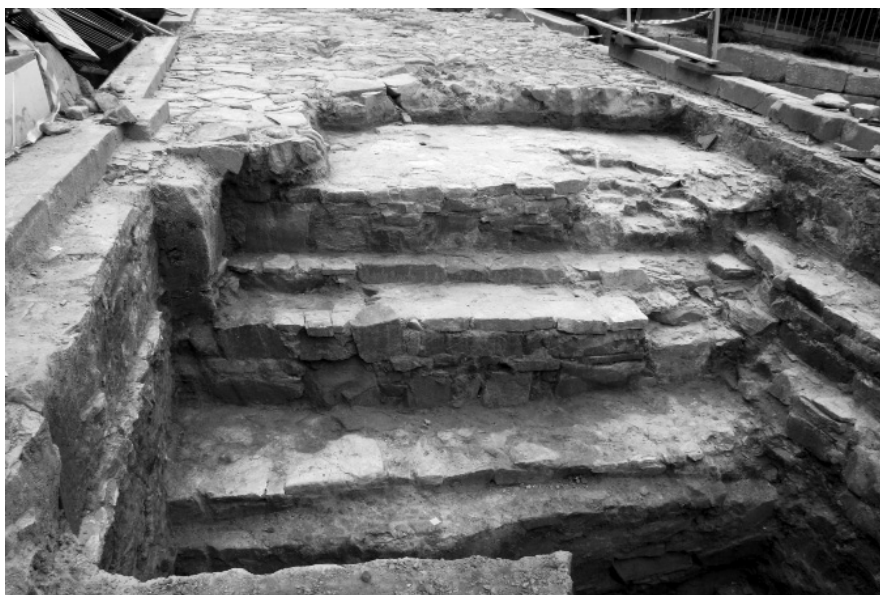
Abb. 75. Velehrad (Bez. Uherské Hradiště). Die freigelegte Bogenbrücke in der Sondage S3, Ansicht von Norden. Foto M. Vaškových.

V prostoru sondy S3 byla odkryta kamenná konstrukce mostového oblouku (obr. 75), která se kaskádovitě rozšiřovala do celkem 5 schodů, aby se docílilo odlehčení váhy oblouku. Stejně tak byly v prostoru sondy S3 odkryty i základy západní a východní zdi. Zásyp celé konstrukce byl až do hloubky 2,8 m jednoduše, tvořený hnědou hlínou a v něm nalezený archeologický materiál můžeme datovat do rozmezí 15.–18. století. Od hloubky 2,8 m až po dno výkopu (3,9 m) zásyp přecházel do tmavě černé vrstvy hlíny, hojně nasáklé spodní vodou a s obsahem keramického materiálu datovatelného do 15. století. Charakter zdiva z masivních pískovcových kvádrů se v této vrstvě (od čtvrtého schodu) odlišoval od zbylé konstrukce a odpovídal spíše dolní části základu západní zdi. Její základy sahaly do hloubky 2,9 m a její charakter odpovídá dvěma stavebním fázím – prvních 0,6 m od spodu zdi (základu) je tvořeno mohutnějšími kameny a zbylá konstrukce směrem nahoru byla pravděpodobně dozděná později. Navíc konstrukce klenby mostu byla ve spodní části (pátý schod) se západní zdí svázána, naopak směrem nahoru (od čtvrtého schodu nahoru, tj. od hloubky 1,6 m) byla zeď pouze přizděna. Východní zeď měla jednoduše

charakter sahající pouze do hloubky 1,6 m a byla po celé ploše stavebně svázána s konstrukcí klenby.
