# PŘEHLED VÝZKUMŮ

53-2

**Hradiště Mikulčice-Valy, akropole, výzkum „III. kostel 2011“ (č. 88). Středohradištní období. Sakrální architektura, interiérové hroby, sídliště. Ověřovací výzkum.**

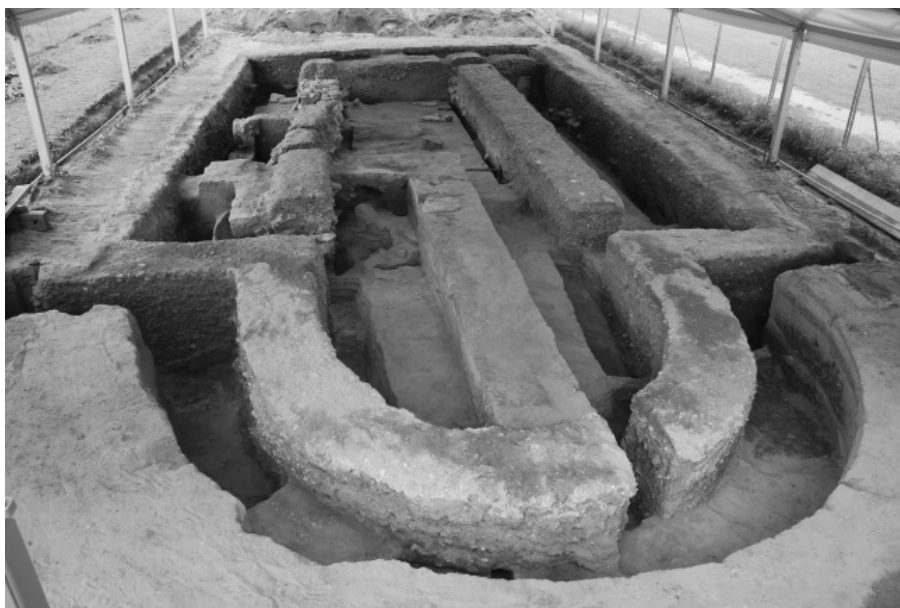
**Obr. 49.** Mikulčice-Valy, III. kostel na akropoli hradiště. Ověřovací výzkum interiéru trojlodí v roce 2011.

V létě a na podzim 2011 proběhl ověřovací výzkum mikulčického III. kostela – tzv. trojlodní baziliky (obr. 49). Výzkum byl realizován jako součást projektu „Archeologický park Mikulčice-Kopčany, aktivita Vyzdvižení kopií základů kostelů“, financovaného z operačního programu Přeshraniční spolupráce Slovenská republika – Česká republika 2007–2013 (Evropský fond regionálního rozvoje). Archeologickou část projektu zajišťuje mikulčické pracoviště Archeologického ústavu AV ČR, Brno, v. v. i. Celá akce, plánovaná na roky 2010–2012, představuje postupný ověřovací výzkum mikulčických kostelů č. 3 až 5 a 8 až 10. Cíle projektu a metoda ověřovacího výzkumu jednotlivých staveb byly stručně pojednány v předběžné zprávě o prvním zkoumaném objektu v rámci této akce – „knížecím paláci“ (Poláček, Škojec 2012).

Díky intaktním částem základového zdiva dochovaným jednak v jižní polovině trojlodí a apsidy, jednak v severozápadním nároží trojlodí bylo možné víceméně potvrdit již publikovaný půdorys celé východní části stavby. Ačkoliv se východní závěr apsidy dochoval pouze v negativu základového zdiva, lze z nálezové situace usuzovat na poněkud kratší délku apsidy, než jak je dosud uváděna. Obvodové zdivo západní části stavby – nartexu a atria – se zachovalo jen v negativu základového zdiva, přesto bylo možné mírně korigovat dispozici této části kostela a prokázat zásadní rozdíl ve způsobu jejího založení oproti východní části stavby. To potvrzuje předpoklad minimálně dvou hlavních stavebních fází kostela.

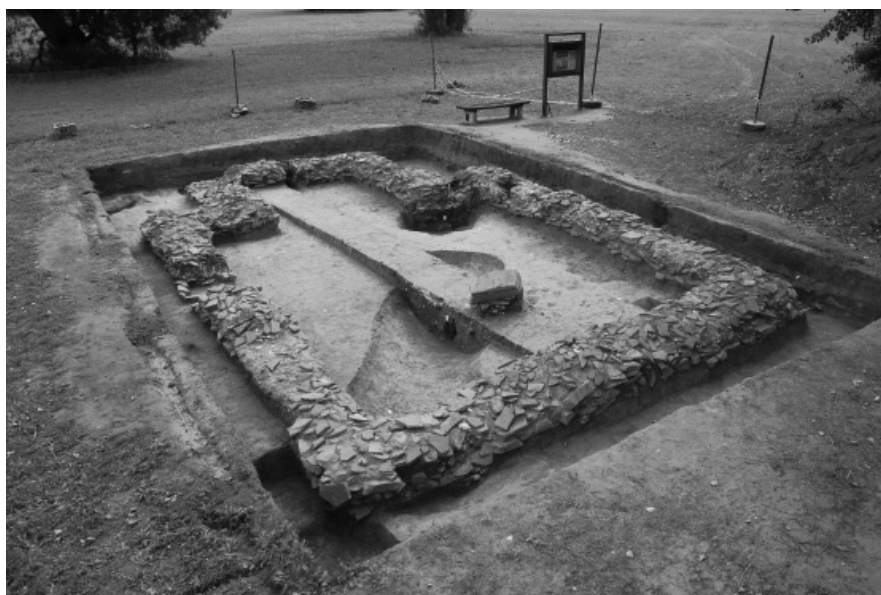
**Obr. 50.** Mikulčice-Valy, VIII. kostel v podhradí. Ověřovací výzkum kostela v roce 2011.

V létě 2011 proběhl ověřovací výzkum mikulčického VIII. kostela (obr. 50). Výzkum byl realizován jako součást projektu „Archeologický park Mikulčice-Kopčany, aktivita Vyzdvížení kopií základů kostelů“, financovaného z operačního programu Přeshraniční spolupráce Slovenská republika – Česká republika 2007–2013 (Evropský fond regionálního rozvoje). Archeologickou část projektu zajišťuje mikulčické pracoviště Archeologického ústavu AV ČR, Brno, v. v. i. Celá akce, plánovaná na roky 2010–2012, představuje postupný ověřovací výzkum mikulčických kostelů č. 3 až 5 a 8 až 10. Cíle projektu a metoda ověřovacího výzkumu jednotlivých staveb byly stručně pojednány v předběžné zprávě o prvním zkoumaném objektu v rámci této akce – „knížecím paláci“ (Poláček, Škojec 2012).

ných na jíl, teprve od další vrstvy zdiva byla jako pojivo použita malta. Relikty stavby, které se zpočátku jevily jako intaktní zdivo, se po provedení několika příčných řezů ukázaly jako silně porušené, místy vybrané základové zdivo. Na několika místech, zejména v nárožních partiích, byly nalezeny otisky kúlů, které měly patrně celou stavbu zpevňovat. Kostel měl pravděpodobně kombinovanou dřevo-kamennou konstrukci.

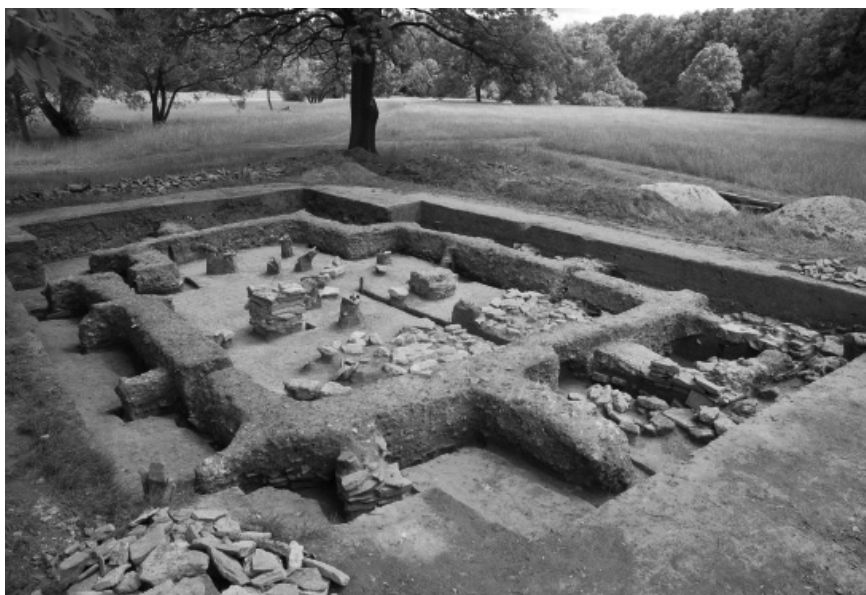
**Obr. 51.** Mikulčice-Valy, X. kostel v podhradí. Ověřovací výzkum kostela v roce 2011.

Na podzim 2010 a na jaře 2011 proběhl ověřovací výzkum mikulčického X. kostela (obr. 51). Výzkum byl realizován jako součást projektu „Archeologický park Mikulčice-Kopčany, aktivita Vyzdvížení kopií základů kostelů“, financovaného z operačního programu Přeshraniční spolupráce Slovenská republika – Česká republika 2007–2013 (Evropský fond regionálního rozvoje). Archeologickou část projektu zajišťuje mikulčické pracoviště Archeologického ústavu AV ČR, Brno, v. v. i. Celá akce, plánovaná na roky 2010–2012, představuje postupný ověřovací výzkum mikulčických kostelů č. 3 až 5 a 8 až 10. Cíle projektu a metoda ověřovacího výzkumu jednotlivých staveb byly stručně pojednány v předběžné zprávě o prvním zkoumaném objektu v rámci této akce – „knížecím paláci“ (Poláček, Škojec 2012).

o jednolodní stavbu s pravoúhlým presbytářem a systémem vnějších opěrných pilířů (přípor). V západní polovině lodi se zachovaly dva mohutné pilíře pro emporu. S emporou, resp. s přístupem k ní, patrně souvisel malý přístavek připojený k západnímu průčelí stavby. Snaha o bližší určení funkce a stáří kostela naráží na nedostatky konkrétních podkladů: u kostela bylo odkryto pouze deset hrobů, a to bez nálezů; navíc v okolí stavby chybí výraznější doklady osídlení. Pravděpodobně jde o stavbu z nejmladšího období existence mocenského centra. Jako jeden z mála velkomoravských kostelů dovoluje stavba určit provenienci: přípory na vnější straně obvodu stavby mají obdoby na dalmatské architektuře 9. století (Pošmourný 1971, 51; Poulik 1975, 117–119).

Nový výzkum 2010/11 přispěl zejména k ověření půdorysné dispozice stavby a použité stavební technologie, jakož i k poznání stratigrafie místa. Díky dochování intaktního zdiva v příporách na vnějším obvodu stavby lze považovat již dříve publikovaný půdorys stavby za víceméně průkazný; naproti tomu existence přípor na vnitřní straně zdí se nepotvrdila. Výrazně lepší stav dochování obou pilířů empory a západního přístavku jsou jednou z indicií pro zařazení těchto prvků k mladší stavební fázi. Další indicií může být odlišná stavební technologie.
