# PŘEHLED VÝZKUMŮ

## KUNŠTÁT (OKR. BLANSKO)

### Náměstí Krále Jiřího, kostel sv. Stanislava, p. č. 1. Vrcholný-pozdní středověk, novověk. Kostel. Záchranný výzkum.

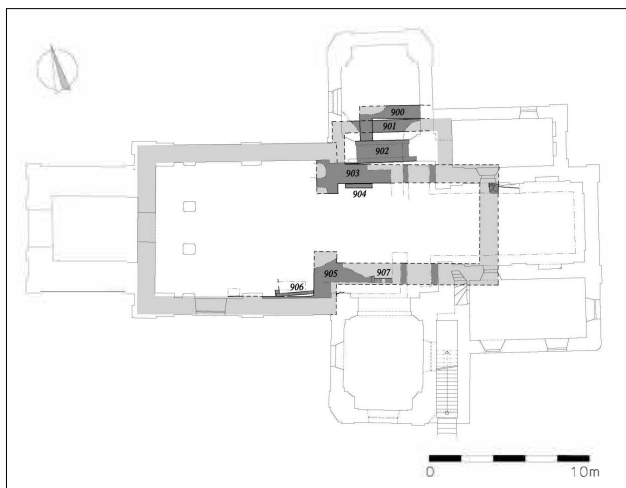
**Obr. 85:** Kunštát, Náměstí Krále Jiřího. Vyznačení odkrytých zděných konstrukcí. *Abb. 85: Kunštát, König-Georg-Platz. Bezeichnung der dokumentierten Mauern.*

Z provedené rekonstrukce půdorysu staršího kostela (obr. 85) můžeme vyvodit následující. Jednalo se o prostou orientovanou jednolodní stavbu s odsazeným, pravoúhle ukončeným presbytářem. V místech napojení kněžiště a lodi vybíhaly na severní a jižní straně do interiéru kostela pilíře triumfálního oblouku. Loď měla délku asi 9,8 m a šířku 8,3 m, kněžiště dosahovalo délky 8,9 m a šířky 5,0 m. Původní zastropení obou prostor dnes není možné zjistit. Vzhledem k absenci opěrných pilířů se domníváme, že šlo původně o plochostropou stavbu. Vstup do kostela, dnes vedený od západu pod věží, se mohl ve starší fázi nacházet na jižní straně směrem do náměstí. Výzkum však tuto domněnku neprokázal. V této souvislosti by opět problém vyjasnila alespoň fotografická dokumentace otlučeného zdiva při sanaci omítek.
