# PŘEHLED VÝZKUMŮ

### OLOMOUC (K. Ú. OLOMOUC-NOVÉ SADY, K. Ú. TOPOLANY, OKR. OLOMOUC)

**Ulice Dolní Novosadská. Novověk. Komunikační vrstvy, vodní kanál, úniková chodba. Záchranný výzkum.**

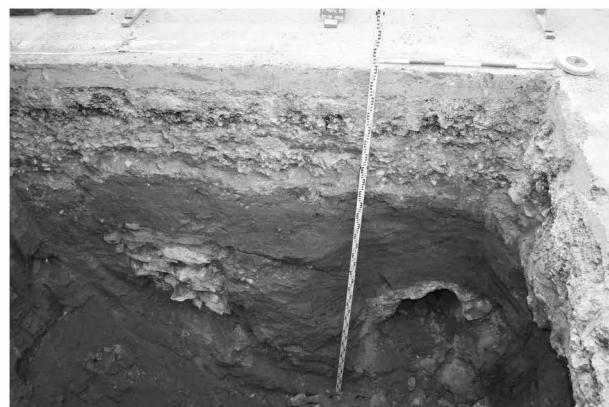
Obr. 106: Olomouc. Dolní Novosadská, Šachta Š3 – západní profil s relikty pevnostního kanálu a betonovou chodbou.

V městské části Nové Sady v ulici Dolní Novosadská došlo při hloubení protlakové šachty Š3 k porušení několika stavebních konstrukcí. Na severní straně sondy se nacházela betonová chodba z období 2. světové války. Na jižní straně sondy došlo k rozrušení pozůstatků cihlově-kamenného kanálu, naležitěho zřejmě k vodnímu systému olomoucké pevnosti. Po následném rozšíření šachty Š3 severním směrem o 3,6 m z důvodu opravy změny sklonu kanalizačního potrubí byly také v tomto prostoru zaznamenány relikty dalšího pevnostního vodního kanálu.

Stavební konstrukce kanálu sestávala ze dvou kamených zdí (3.901) a cihlové nadstavby (3.902), které pobíhaly paralelně vedle sebe. Na východním a západním profilu šachty Š3 byla zdokumentována pouze severní zeď. Jižní část paralelní zdi se nacházela za hranicí jižního profilu a její existence byla potvrzena při vrtání protlaku pro kanalizační potrubí, neboť kladla značný odpor vrtačímu zařízení. Kameny i cihly konstrukce kanálu pojila

silně písčitá vápenná malta s drobnými valounky. Dno kanálu bylo vůči niveletě podloží zvýšeno hlinitým písčitým jílem s fragmenty cihel. Na takto připravené úrovni byla osazena cihlová úprava dna kanálu, spojovaná maltou a pokrytá tenkým maltovým nátěrem. Vnitřní šířku kanálu je na základě analogií ze Salzerovy reduty 2 možné přibližně odhadnout na 1,8 m. Jeho vrchní část pravděpodobně překrývala klenbu. Ke konci 19. století nebo na začátku 20. století, po zrušení olomoucké pevnosti, byl stávající pevnostní systém z velké části demolován včetně vodního kanálu zachyceného v šachtě Š3. Vnitřní prostor kanálu byl zasypán hlínou a stavební sutinou.

Obdobná situace se nacházela i na východním a západním profilu rozšířené šachty Š3. Zachovala se tu pouze severní část kanálu cihlově-kamenné konstrukce 3.904 a 3.905, spojované vápennou, silně písčitou maltou. Oba vodní kanály směrovaly z východu na západ. Jižní zeď severního reliktu kanálu, podobně jako severní, původní zásypová část jižního kanálu, byla odstraněna v důsledku stavby betonové chodby 3.900 v období 2. světové války. Jednalo se o betonovou konstrukci litou do dřevěného bednění. Stopy po dřevěných deskách byly patrné na celé vnitřní straně chodby. Chodba směrovala z východu na západ. Oba konce byly zavaleny zeminou, tudíž se v ní koncentrovaly škodlivé plyny kvůli špatnému proudění vzduchu. Po otevření se v ní nedalo v důsledku nedostatku kyslíku pohybovat. Chodba se zachovala pouze pod úrovní asfaltové komunikace, která je oproti okolnímu terénu značně vyvýšena.
