# PŘEHLED VÝZKUMŮ

## ŠUMVALD (OKR. OLOMOUC)

### Kostel sv. Mikuláše. Středověk, novověk. Kostel. Záchranný výzkum.

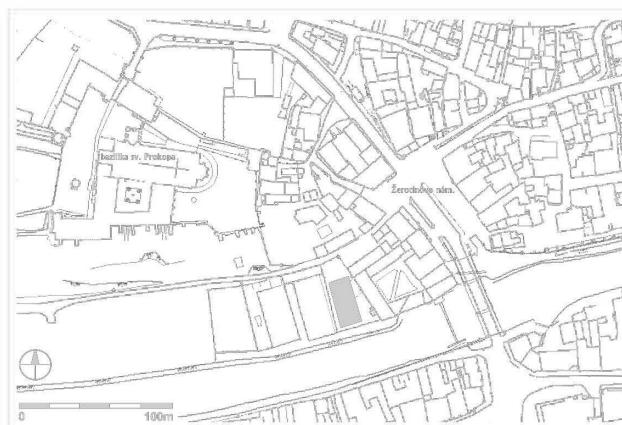
Obr. 129: Třebíč, Žerotínovo náměstí 17. Vyznačení plochy výzkumu. Abb. 129: Třebíč, Žerotínovo Platz Nr. 17. Bezeichnung der Grabungsfläche.
