PŘEHLED VÝZKUMŮ

Ročník 50
Volume 50

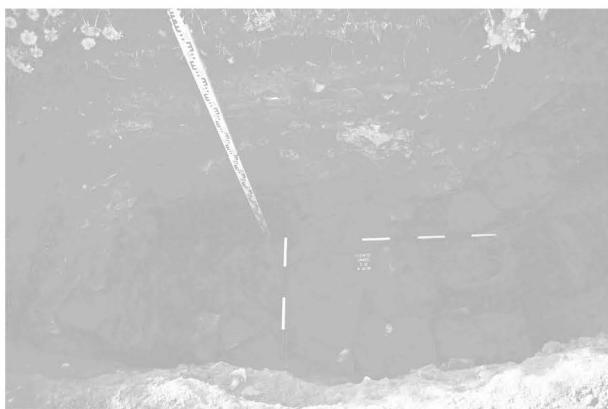
Obr. 142: Vizovice. Zámek. Pohled na středověkou stavební konstrukci. Abb. 142: Vizovice. Schloss. Der Blick auf die mittelalterliche Mauerkonstruktion.

V prostoru můstku nad rigolem byly v sondě S12, ale také v severnější umístněné sondě S15 odkryty pozůstatky třech kamenných konstrukcí a příkopu. Nejstarší kamenná zeď zřejmě souvisí s existencí cisterciáckého kláštera, přičemž ji lze interpretovat jako pozůstatek základu obvodové zdi hradby kláštera, která byla porušena při přestavbě kláštera na renesanční zámek mohutným kameným zdírem. Zřejmě se podobně jako u starší zdi jednalo o obvodové zdivo nebo hradbu. Na východní straně se na ní napojovala další kamenná konstrukce, kterou na základě jejího průběhu a vychýlení možno považovat za pozůstatek opěrného zdíva můstku nebo padacího mostu v prostoru příkopu.
