PŘEHLED VÝZKUMŮ

54-2

KARVINÁ (K. Ú. KARVINÁ-DOLY, OKR. KARVINÁ)

Městská část Doly, kostel sv. Petra z Alcantary, p. č. 511. Středověk, novověk. Kostel. Záchranný výzkum.

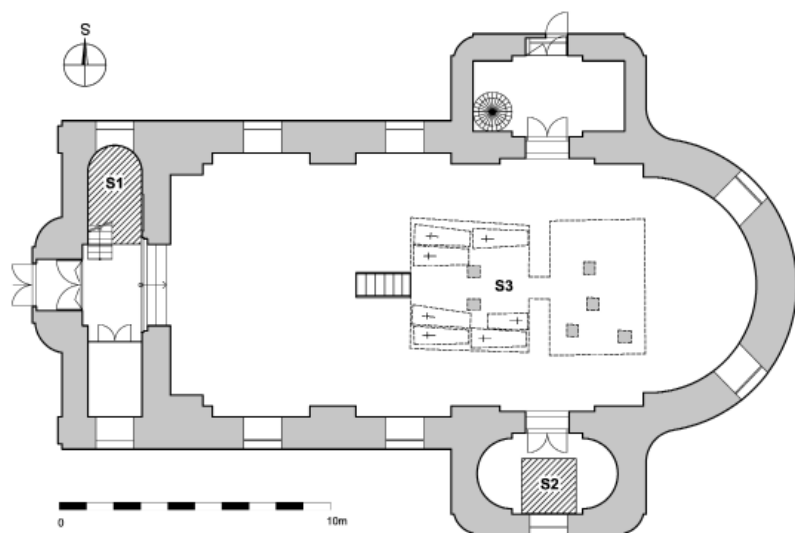
Obr. 57. Karviná, městská část Doly, kostel sv. Petra z Alcantary. Půdorys kostela s vynesenu situací archeologicky zkoumaných ploch.

Abb. 57. Karviná, Stadtteil Doly, Kirche St. Peter von Alcantara. Grundriss der Kirche mit Bezeichnung der Grabungsfläche.

V interiéru kostela byly v roce 2012 realizovány dvě archeologické sondy, jedna v severní části podvěží (sonda S1), druhá v jižní boční kapli (sonda S2, obr. 57). V sondě S1 byly zachyceny kostrové pohřby v natažené poloze na zádech, orientované ve směru západ – východ, uložené

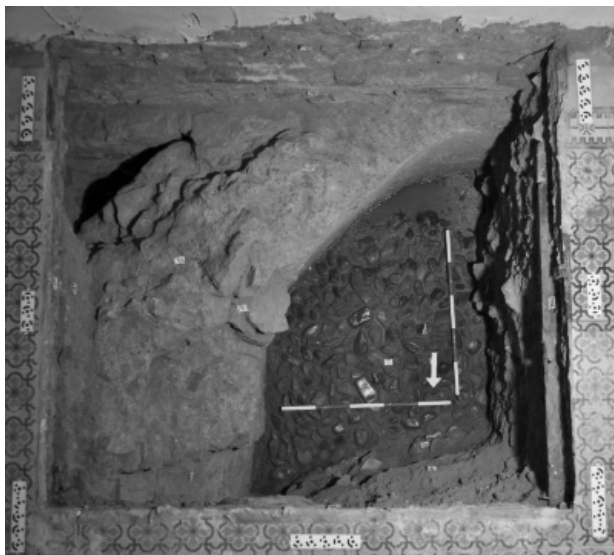
Obr. 58. Karviná, městská část Doly, kostel sv. Petra z Alkantary. Stavební pozůstatky boční kaple původního kostela sv. Martina s kryptou. Sonda S2, pohled od severu. Foto F. Kolář.

Abb. 58. Karviná, Stadtteil Doly, Kirche St. Peter von Alcantara. Baurelikten des Seitenschiffes der ehemaligen Martinskirche mit eine Gruft. Grabungsschnitt S2, Blick von Norden. Foto F. Kolář.

V sondě S2 byly zachyceny stavební pozůstatky boční zděné kaple původního kostela sv. Martina (obr. 58). Kaple polygonálního půdorysu, patrně renesanční, disponovala v interiéru kryptou, ve shodě s údaji obsaženými ve zprávě vizitační komise z roku 1679 (Jungnitz 1904, 223–225; Londzin 1932, 146–150). V rámci archeologického výzkumu byla dokumentována rovněž krypta (sonda S3) nacházející se pod podlahou lodi stávajícího kostela sv. Petra z Alkantary; představuje jedno z rodových pohřebišť hrabat Larischů (od roku 1791 Larisch-Mönnichů, obr. 59).

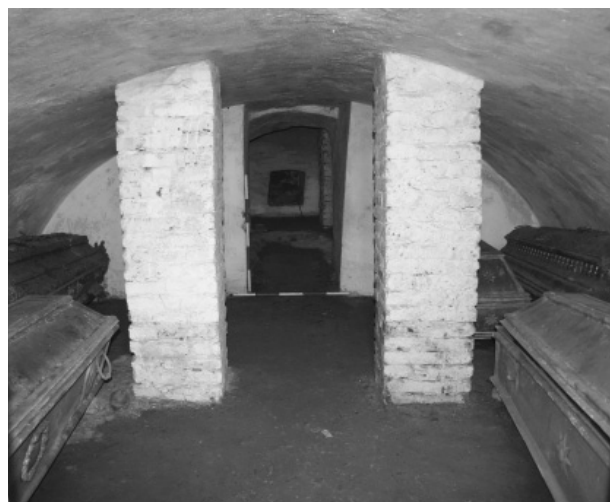
Obr. 59. Karviná, městská část Doly, kostel sv. Petra z Alkantary. Interiér krypty stávajícího kostela sv. Petra z Alkantary. Sonda S3, pohled od západu. Foto M. Pechníková.

Abb. 59. Karviná, Stadtteil Doly, Kirche St. Peter von Alcantara. Innenraum der bestehenden Gruft in der Kirche St. Peter von Alcantara. Grabungsschnitt S3, Blick von Westen. Foto M. Pechníková.
