PŘEHLED VÝZKUMŮ

55-2

HOLEŠOV (OKR. KROMĚŘÍŽ)

Zámek. Středověk, novověk. Tvrz. Záchranný výzkum.

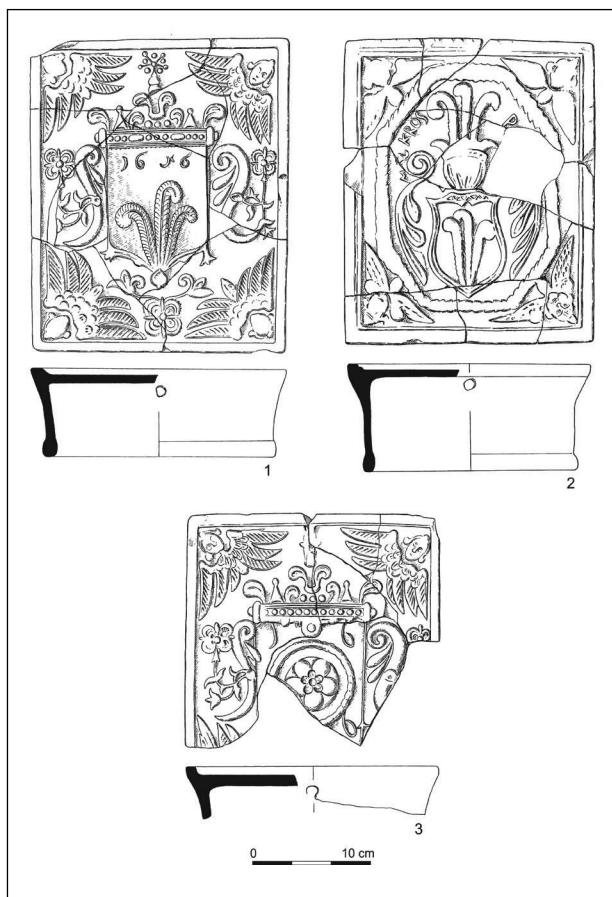
Obr. 51. Holešov – zámek. Komorové kachle nalezené při průzkumu nádvoří.

Abb. 51. Holešov – Schloss. Die Blatnapfkacheln gefunden bei Untersuchung des Vorhofes.

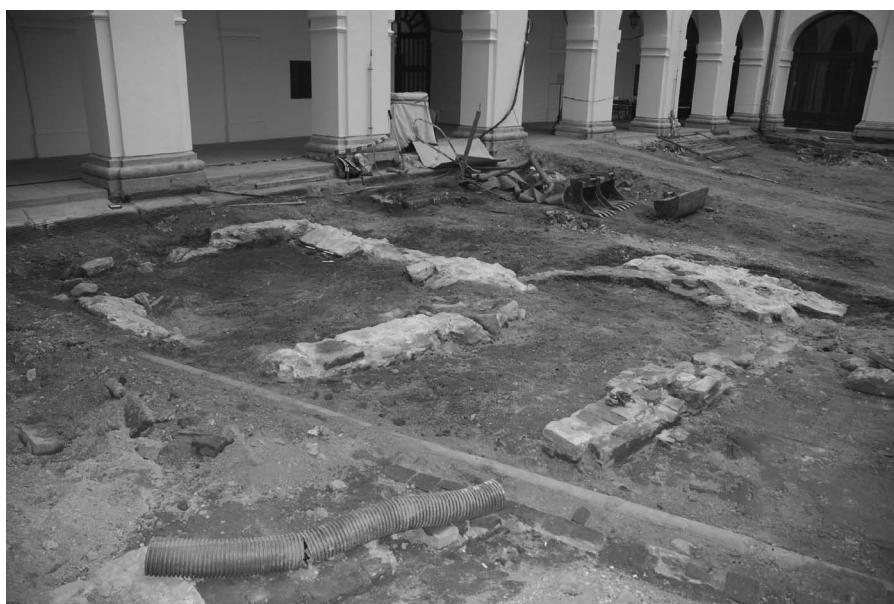
Obr. 52. Holešov – zámek. Půdorys renesanční stavby v jižní části nádvoří.

Abb. 52. Holešov – Schloss. Grundriss des Renaissance-Gebäudes im Südteil des Vorhofes.

Se stavbou renesančního zámku lze zřejmě ztotožnit kamenné zdivo nacházející se při západní stěně nádvoří. Byly u něj zjištěny zbytky klenby a jedná se tak patrně o součást suterénu renesančního zámku. Další kumulace konstrukcí se nacházela v jižní části zámeckého nádvoří a její účel se dá dnes již jen těžko zjistit. Je však patrné, že se zde nacházela chodba zakončená točitým schodištěm, jehož stěny byly opatřeny bílou omítkou. Zánik těchto prostor lze datovat na základě velkého množství novověké keramiky nalezené v prostoru mezi zdmi (především se jedná o kachle; obr. 51, 52) do první poloviny 17. století. Kamennou konstrukci, která tvoří nároží zděné budovy poblíž severního rohu nádvoří, lze také snad přiřadit ke staršímu období (renesance), vzhledem k torzovitosti zdiva však nelze zrekonstruovat půdorysnou dispozici stavby.

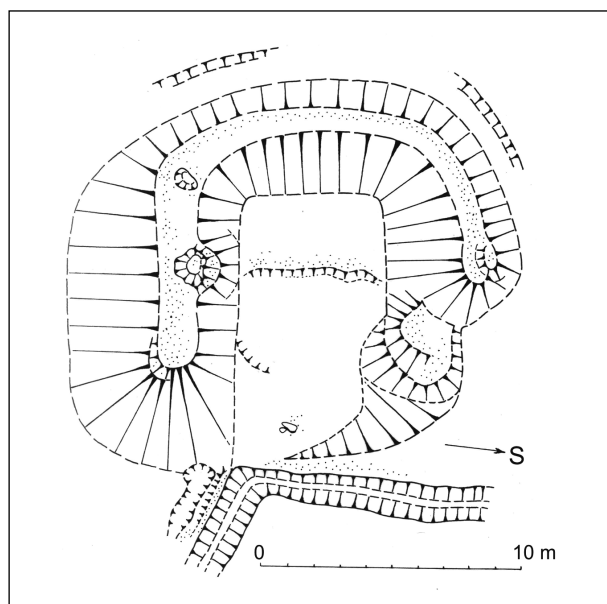
Obr. 53. Hostěnice (okr. Brno-venkov), V Srdci. Půdorys středověké vápenické pece II.

Abb. 53. Hostěnice (Bez. Brno-venkov), V Srdci. Grundriss des mittelalterlichen Kalkofens II.
