# PŘEHLED VÝZKUMŮ

58-2

## STRÁŽNICE (K. Ú. STRÁŽNICE NA MORAVĚ, OKR. HODONÍN)

**Zámek č. p. 672. Vrcholný středověk, novověk. Hrad, zámek. Záchranný výzkum.**

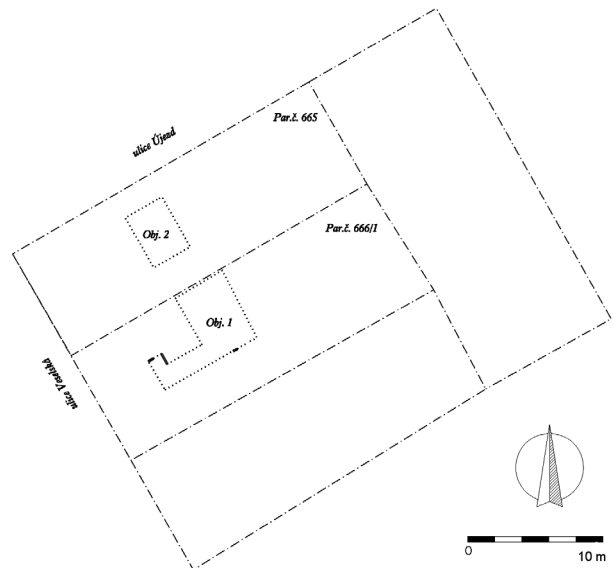
Obr. 53. Strážnice – bytový dům, lokalizace objektů na parcele.

V roce 2016 proběhl drobný záchranný archeologický výzkum při výstavbě novostavby v místech prázdných parcel na rohu ulic Újezd a Veselá ve Strážnici (Dejmal 2016). Plocha výzkumu představovala proluku po domech asanovaných v druhé polovině 20. století. Vzhledem k předchozí asanaci se podařilo zachytit pouze dva, do šterkového podloží zahloubené objekty (obr. 53).

Obj. 1 se nacházel v rámci parcely 666/1 a představuje pozůstatek zahloubeného suterénu. Na západní

straně se nacházela vstupní šíje do sklepa. Přičemž její severní stěnu tvořila kamenná na maltu zděná zeď. Ta patrně původně navazovala na západní stěnu vstupní šíje, která byla tvořena cihelnou na maltu loženou zeď. Tyto zdi jsou rozdílné konstrukce a patrně odrážejí původních několik stavebních fází sklepení. Vstupní šíje měla patrně rozměry 2,5 × 1,2 m. Na vstupní šíji v pravém úhlu navazovala spojovací chodba, která byla zaklenuta s kamenných ploten. Chodba měla rozměry 3 × 1,5 m a ústila do samotného sklepa. Ten měl rozměry přibližně 5,5 × 4 m. Ze stěn se podařilo zachytit pouze jižní a ta byla kamenná a ložená na maltu.

Severněji od objektu 1 se nacházel objekt 2. Jednalo se 4,5 × 3 m rozměrný obdélný výkop. V rámci realizovaných pasů se nepodařilo zachytit žádné konstrukce stěn. V případě obou objektů nebylo dosaženo dna. Objekt 1 můžeme interpretovat jako sklep, který přináležel domu ležící na dnešní parcele 666/1. Samotné základy domu byly zcela odstraněny v rámci asanace. Pod povrchem dochovaný sklep byl patrně, až do zboření domu funkční a při asanaci byl patrně zasypán. Alespoň se to jeví dle zásypu sklepu. Jelikož nebylo dosaženo podlahových úrovní sklepa, nelze ho blíže datovat. Na základě nalezených konstrukcí se lze domnívat, že byl až novověkého stáří a prošel složitějším stavebním vývojem.

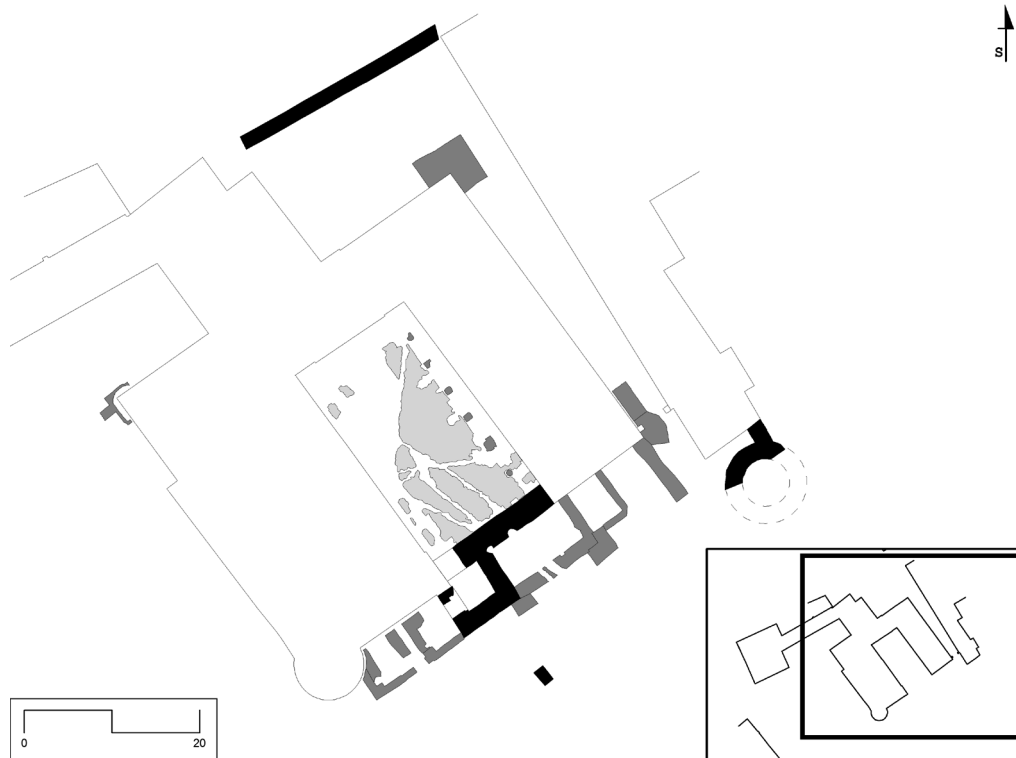
Obr. 54. Strážnice – zámek, část výzkumem zachycených historických konstrukcí. Černě – středověké zdivo, šedě – novověké zdivo, zcela šedě – dlažba nádvoří.

V roce 2015 a 2016 probíhal záchranný archeologický výzkum při opravě strážnického zámku (obr. 54). Samotná oprava se zaměřila na opravu povrchů bezprostředně okolo zámku. Přičemž na jihozápadní straně zámku se jednalo pouze o liniový výkop podél fasády. Na severovýchodní, východní a jižní straně a na nádvoří měl pak výzkum charakter plošného odkryvu (Dejmal *et al.* 2016).

Ve výkopech pro drenáž podél jihozápadní strany se podařilo jako nejstarší identifikovat obložení zdíva čtverhranné věže pomocí opracovaných pískovcových ploten, na které navazovaly kamenné patky – odrazníky. Tyto úpravy můžeme pravděpodobně spojit s pozdně gotickou přestavbou, kdy okolo věže patrně vedla komunikace, od černé brány k branskému přístavku na severní straně zámku. Dalším zajímavým nálezem byl základ a částečně nadzemní zdivo patrně bašty, která se připojila k výše zmíněné věži a zesilovala tak toto nároží (obr. 55). Bašta, patrně renesančního stáří je doložena v již snad zcela zaniknuté, či nedokončené podobě na plánu z Norimberského

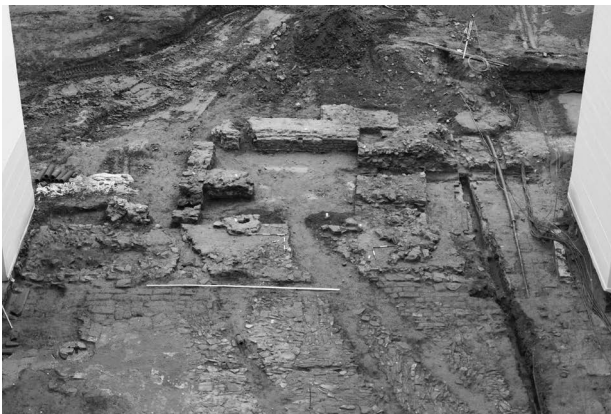
**Obr. 55.** Strážnice, historická dlažba nádvoří navazující na hradbu z 13. století. Vpravo je pak patrná budova přízděné brány. Na kterou v novověku navázala budova vzniklá podél jižní fasády zámku.

Jistě středověkého stáří je hradba, odhalená mezi východním a jihozápadním křídlem. Podle všeho se jedná o původní hradbu, patrně z konce 13. století, která vymezovala hradní jádro. Tato masivní zeď byla částečně poškozena mladšími výkopy, přičemž v západním zachyceném úseku se nacházel průchod. Není jisté, zda tento průchod vznikl již primárně, nebo byl proražen při stavbě branského stavení, které se k hradbě z vnější strany, patrně někdy v průběhu 14. století, připojilo. Brána měla složitější stavební vývoj, kdy krom směru k Černé bráně nějakou dobu existoval průchod i na jižní stranu, který byl později zazděn. V rámci stavby se podařilo zachytit úroveň minimálně dvou cihelných podlah. Přičemž brána byla využívána dlouho do novověku. Až tehdy došlo k zazdívce západního průchodu a z interiéru brány se stal zcela zapuštěný suterén přístupný pouze z nádvoří. Terén mimo původní hradní jádro byl totiž uměle zvýšen.

Branské stavení bylo patrně v 17. století pohlceno budovou, která se z jihu přiložila k původní hradbě a části východního křídla. Tato stavba prošla složitějším vývojem a byla založena na destrukcích, které obsahovaly mohutné kamenné bloky. Podobná budova vznikla i podél jižní fasády jihozápadního křídla, i když zde byl stavební vývoj ještě složitější. Zachycena byla starší budova zaniklá někdy po polovině 17. století, která byla nahrazena novým stavením vzniklým postupným srůstáním několika menších budov. Výsledný stav je patrný na plánu z Norimberského archivu.
