PŘEHLED VÝZKUMŮ

59-2

BÍLOVEC (K. Ú. BÍLOVEC-MĚSTO, OKRES NOVÝ Jičín)

Kostel sv. Mikuláše. Slezské náměstí, parc. č. 1, 626. Středověk, novověk. Město, kostel. Záchraný výzkum.

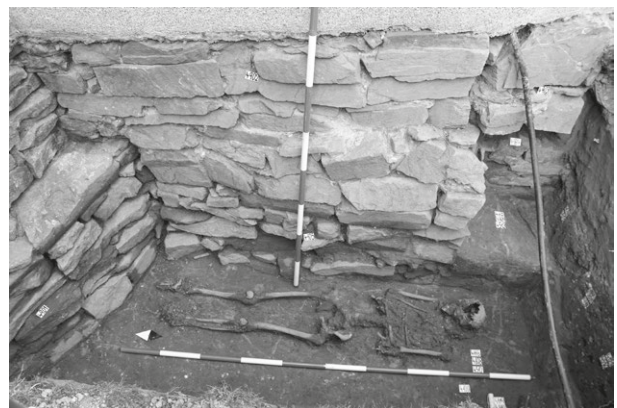
Obř. 1. Bílovec, kostel sv. Mikuláše. Jeden z pohřbů při obvodovém zdivu presbytáře kostela. Foto F. Kolář.

Abb. 1. *Bílovec, St. Nikolaus Kirche. Eine der Bestattungen bei der Umfassungsmauer des Presbyteriums.* Foto F. Kolář.

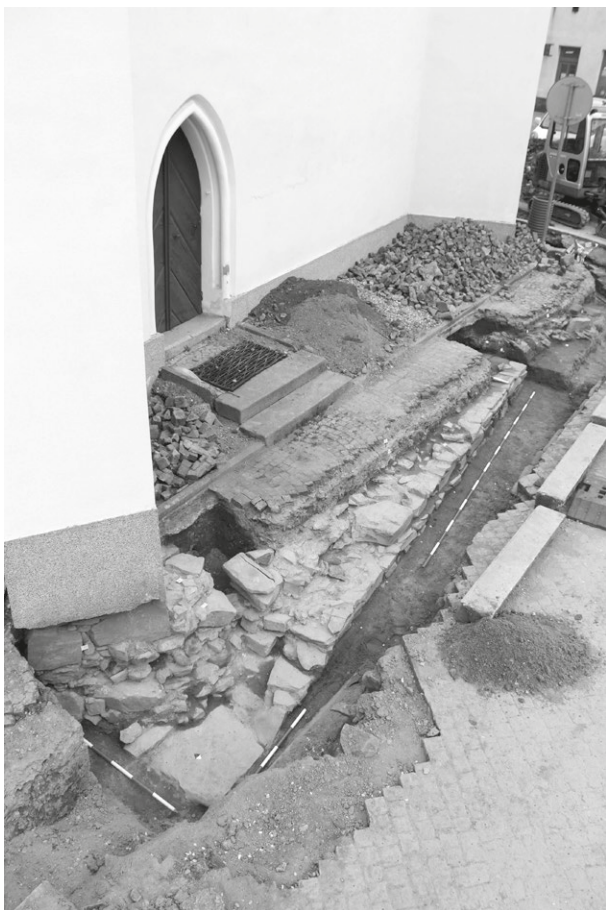
Obr. 2. Bílovec, kostel sv. Mikuláše. Zdivo předsíně jižní boční kaple kostela. Foto F. Kolář.

Abb. 2. Bílovec, St. Nikolaus Kirche. Mauerwerk des Vorhalles der südlichen Seitenkapelle. Foto F. Kolář.
