PŘEHLED VÝZKUMŮ

59-2

HRADEC NAD MORAVICÍ (OKR. OPAVA)

Městečko, č. p. 1, parc. č. 1320, 1317/1. Novověk. Zámek. Záchranný výzkum.

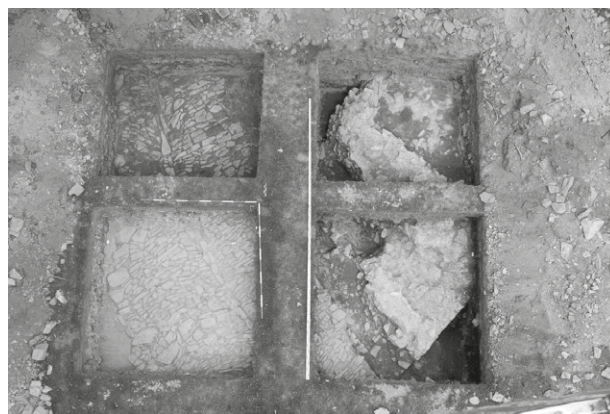
Obr. 48. Hradec nad Moravicí. Sonda v místech plánované jámky. Vlevo dlažba novověké cesty, vpravo část středověké věže.

Abb. 48. Hradec nad Moravicí. Grabungsschnitt an der Stelle des projektierten Wasserbehälters. Links Pflaster des neuzeitlichen Wegs, rechts ein Teil des mittelalterlichen Turms.

Kromě výše zmíněného výkopu byla součástí výzkumu i sondáž v místech zamýšleného rozšíření betonové jímky západním směrem. V ploše byl otevřen prostor o rozměru 6 × 7 m (obr. 48). Dva západní kvadranty zachytily parkové úpravy a vrstvy navážek. Pod nimi byla zachycena kvalitní vypsávaná dlažba. Ta nejspíše vedla směrem k zámkem a její sklon a trasa kopírují kruhovou komunikaci, která je zachycena na indikační skice stabilního katastru z roku 1826. Zachytili jsme tedy relikv původní cesty, která v klasicistním období obsluhovala zámek. Tato dlažba je totožná s dlažbou, kterou zachytil B. Novotný při svém výzkumu v padesátých letech (Novotný 1958). Jeho výzkum jsme částečně revizně ověřili ve východních kvadrantech sondy. Zde jsme, stejně jako Novotného výzkum, zachytili zdivo velké věže. Jednalo se o zdivo v některých místech značně nekvalitně ložené, kdy byly patrné jednotlivé stavební postupy. Směrem k vnitřnímu líci, který byl částečně zachycen, se kvalita zdění zlepšovala. Vnitřní líc samotný pak byl původně opatřen dřevěným bedněním, kdy po jeho odstranění zůstala povrchová úprava v podobě omítky z vyhřezlé malty s jasnými otisky po fošnách. Vnější, tedy severozádní líc, se nedochoval, tudíž přesný rozměr věže neznáme. Můžeme uvažovat, že líc je destru-

ovaný již od zániku věže. Východní část věže je dnes zničena výše zmíněnou betonovou jámkou. V této fázi byly práce zastaveny a situace zasypana, dokud nebude změněn projekt podoby jámky z důvodu ochrany objevených konstrukcí. Podrobná publikace výsledků výzkumu proběhne po dokončení jeho zpracování.
