PŘEHLED VÝZKUMŮ

60-2

BŘEZOLUPY (OKR. UHERSKÉ HRADIŠTĚ)

Zámek Březolupy. Novověk. Zámek. Záchraný výzkum.

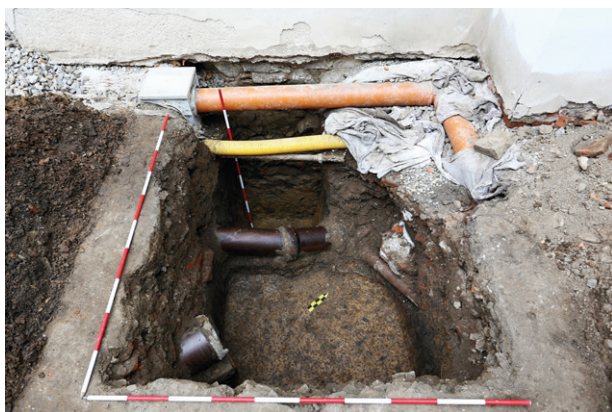
Obr. 38. Březolupy (okres Uherské Hradiště). Pohled na sondu 1 situovanou v rohu nádvoří.

Fig. 38. Březolupy (Uherské Hradiště District). View on the test pit 1 situated in the courtyard corner.

V rámci výzkumu byly vytyčeny celkem 3 sondy; první byla umístěna v SV rohu zámeckého nádvoří (obr. 38), další dvě se nacházely v prostoru sklepa. Na nádvoří byla zjištěna poměrně mocná vrstva recentních vyrovnávek terénu, bohatých na zbytky různých sutí. Pod nimi se útržkovitě dochovaly zbytky vrstev novověkého stáří souvisejících s fungováním feudálního sídla v průběhu 17.–19. století.

Dalším důležitým poznatkem, který výzkum přinesl, bylo odkrytí základového kamenného zdiva původní věžovité stavby, která byla součástí renesanční tvrze ještě před výstavbou barokního zámku. Toto zdivo se podařilo odkrýt v severním profilu sondy v prostoru nádvoří. Podle totožného charakteru zdiva a blízké hodnoty nivelace založení k němu náleží i další relikty zdi zdokumentované ve sklepních prostorech. Lze předpokládat, že toto zdivo mohlo představovat prozatím nejstarší stavební fázi objektu s obdélným půdorysem a rozměry 10 × 6,8 m. Existence tvrze je uváděna v písemných pramenech od 2. poloviny 14. století, v rámci výzkumu ovšem nebyly zachyceny žádné situace s nálezy z pozdního středověku. Realizovaný sondážní výzkum tak předkládá nové otázky související se stavebním vývojem zámku. Jejich zodpovězení by ovšem vyžadovalo realizaci rozsáhlejších sondážních prací.
