Brno (k. ú. Černovice, okr. Brno-město)

Ul. Blatouchová, ul. Přední, ul. Spojka, parc. č. 481, 495, 500, 508, 513, 518, 523.

Archeologický výzkum byl realizován v souvislosti se stavbou „Brno, Blatouchová, Spojka – rekonstrukce kanalizace a vodovodu“ (obr. 11). Jeho provedení zajistila společnost Archaia Brno z. ú. (akce č. A4/2020), terénní část výzkumu se uskutečnila od února do srpna 2020.

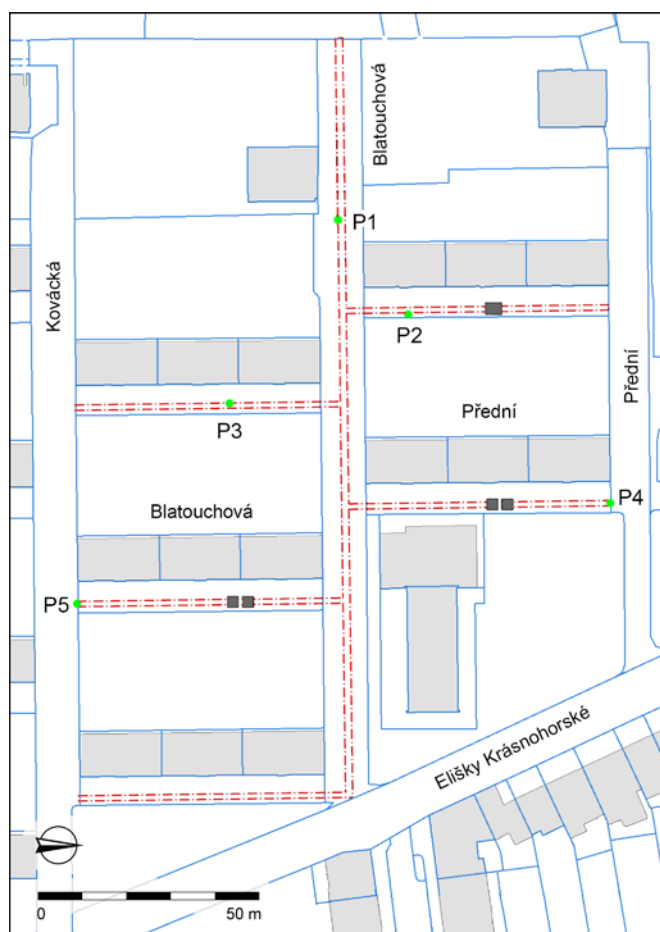
Obr. 11. Brno, ulice Blatouchová. Rekonstruovaná trasa kanalizace vyznačena červenými liniemi, zelenými kroužky vyznačena poloha dokumentovaných profilů, šedými čtverečky zaregistrované jámy na hašení vápna. Archaia Brno z. ú.

Fig. 11. Brno, Blatouchová Street. A reconstructed sewerage route is marked with red lines, the position of the documented profiles with green circles and the lime slaking pits with grey squares. Archaia Brno z. ú.

An excavation in Blatouchová, Přední and Spojka Streets in Černovice cadastral area (Brno-City District; Fig. 11) documented the composition of the subsoil, modern backfills and road layers connected with the construction of the housing estate in the middle of the 20th century. No prehistoric or historical contexts were detected; the area had been primarily used for farming in the past.
