Blansko (okr. Blansko)

Ul. Zámek č. p. 3, parc. č. 31/1.

Novověk. Zámek. Stavebně historický průzkum. Záchranný výzkum. Uložení nálezu: Muzeum Blanenska, p. o., inv. č. S 11043–11050.

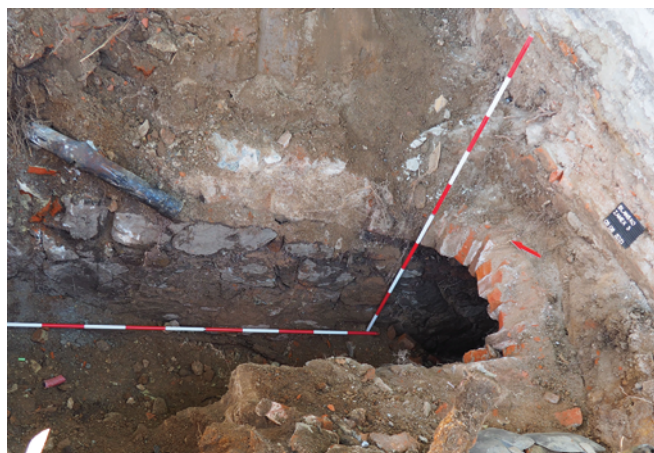
Obr. 2. Blansko, Zámek 3. Kanalizační stoka s narušenou cihlovou klenbou v místě, kde zabíhá pod budovu Zámek 3. Foto M. Novák.

Fig. 2. Blansko, Zámek 3. Sewer with a disturbed brick vault in the location where it runs under Zámek 3. Photo by M. Novák.

Při prodlužování veřejného vodovodu a kanalizace v areálu podzámčí v Blansku v letních měsících roku 2021 byla před budovou Zámku 3 narušena původní cihlová klenba doposud neznámých zděných konstrukcí (obr. 2), které byly dne 3. 8. 2021 zdokumentovány M. Novákem z Muzea Blanenska, p. o., a J. Štětinou z Národního památkového ústavu, územního odborného pracoviště v Kroměříži.

The brick vault of an 18th or 19th-century sewer descending from Zámek 1 and running under Zámek 3 (Fig. 2, 3) was disturbed during the 2021 water pipeline construction in front of Zámek 3 in Blansko (Blansko District).

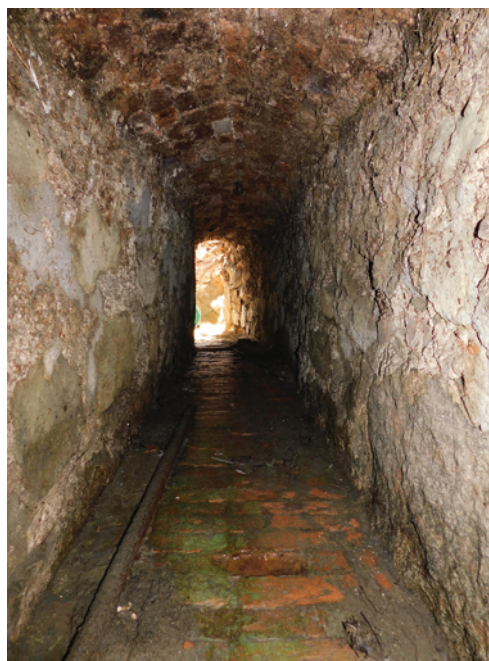
Obr. 3. Blansko, Zámek 3. Průhled novověkou kanalizační stokou směrem od hlavní budovy zámku k objektu Zámek 3. Foto J. Štětina.

Fig. 3. Blansko, Zámek 3. View through the modern period sewerage channel from the main building of the chateau to Zámek 3. Photo by J. Štětina.

Ve vzdálenosti asi 9 m od napojení objektu Zámek 2 se pod základem nádvoří obvodové zdi navazujícího objektu Zámek 3 objevila konstrukce zděného kanálu (obr. 3), jehož dno se nacházelo v hloubce asi 235 cm pod úrovní stávajícího terénu při dvorním průčelí objektu. Kanál měl šířku 61–64 cm, výšku stěn asi 100 cm a segmentový záklenek, jehož vrcholnice se nacházela ve výšce 117 cm nade dnem. Zatímco stěny byly zděny z lícovaného lomového kamene pojeného vápennou maltou, záklenek sestával z cihel formátu 29–30 × 15 × 7–7,5 cm; z naplocho ložených cihel téhož formátu bylo vyskládáno i dno. Od nádvořího průčelí objektu Zámek 3 se kanál několikrát mírně půdorysně zalamoval a směřoval dále k severu k budově Zámku 1, od které se směrem k objektu Zámek 3 kanalizační stoka zdatelně svažovala. Stoka byla v době průzkumu průchozí přibližně v polovině svojí délky, tj. do vzdálenosti asi 20 m od objektu Zámek 3. Celková délka stoky je cca 40 m. Její horní část, která má poněkud menší výšku, je však obtížně přístupná kvůli záspy novodobou sutí. Proto se zatím nepodařilo detailně zmapovat nejsevernější partii kanalizační chodby a její předpokládané napojení na historickou kanalizaci objektu Zámek 1. Protilehlá jižní část kanálu byla zčásti destruována při zmíněných stavebních pracích v srpnu 2021.

Objevenou konstrukci lze jednoznačně ztotožnit s historickým odvodňovacím a kanalizačním systémem zámku v Blansku. Novověkou kanalizační chodbu lze datovat do 18. či 19. století a lze předpokládat, že souvisí se zděným kanalizačním sběračem procházejícím diagonálně pod zámeckým nádvořím a doloženým při archeologickém výzkumu v roce 2012 (Dejmal 2012, 2, tab. I). Kanalizační systém pod nádvořím je, již jako existující, zaznamenán na plánech z roku 1887 (Dejmal 2012, tab. V) a sloužil nejen k odvádění splašků ze záchodů zámecké budovy, ale i srážkové vody ze střech a povrchu zámeckého nádvoří. Pokračování kanalizační stoly pod interiérem objektu předzámčí Zámek 3 se zatím nepodařilo ověřit. Lze jen předpokládat, že klenutý kanál procházel příčně budovou a nejspíše ústil před jejím vnějším průčelím do potoku Palava, protékajícího před vnějším jižním obvodem předzámčí. Zjištěná vazba zděné kanalizační stoky na obvodové
