Loštice (okr. Šumperk)

Malé náměstí, parc. č. 91/5, 632/1.

Vrcholný středověk. Kostel. Sonda. Záchraný výzkum. Uložení nálezu: Národní památkový ústav – územní odborné pracoviště v Olomouci.

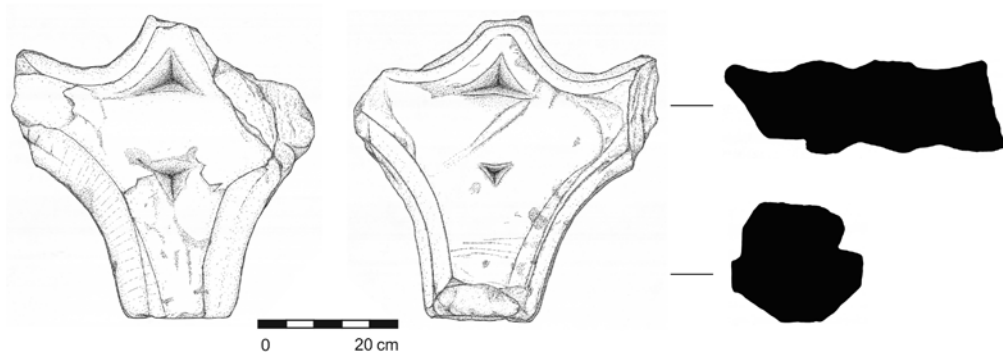
Obr. 52. Loštice. Perokresba fragmentu gotického okna. Kresba H. Večeřová, digitalizace J. Grégr.

Fig. 52. Loštice. Line drawing of the fragment of the gothic window. Drawing by H. Večeřová, digitised by J. Grégr.

Právě v prostoru průkopu vedeného pod základovými kameny zídky došlo k vyzvednutí šestice fragmentů gotického okna. Jednalo se o pět částí ostění a jeden prvek středového sloupku přecházejícího v kružbu, která měla původně podobu trojlístku (obr. 52, 53). Nalezené stavební prvky nejpravděpodobněji souvisejí s gotickou přestavbou kostela, která proběhla zřejmě v poslední třetině 13. století (Kašpárková et al. 1993, 16). Fragmenty se do výrazně mladších vrstev dostaly nejspíše mezi lety 1780–1792, kdy byl kostel přestavěn v pozdně barokním stylu, či roku 1829, kdy došlo ke zrušení a přenesení kostelního hřbitova do nové polohy (Šlězár, Faltýnek 2019, 162–163).

Six fragments of gothic architectural elements (window lining, part of tracery) were discovered in 2021 (Fig. 52, 53) in the recent layers in the vicinity of St Prokop Church in Loštice (Šumperk District).

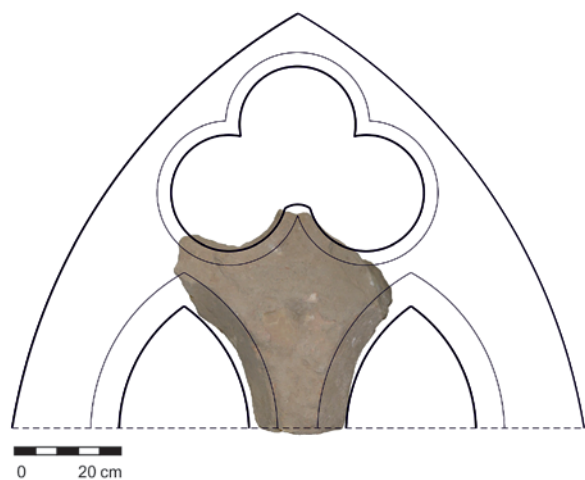
Obr. 53. Loštice. Idealizovaná rekonstrukce předpokládané podoby kružby gotického okna. Rozměrově vychází z dochovaného torza dalšího okna, které se nachází na severovýchodní zdi gotického závěru kostela. Foto a kresba P. Kašpar, digitalizace J. Grégr.

Fig. 53. Loštice. The idealised reconstruction of a presumed form of the gothic window tracery. Its proportions are derived from a preserved part of a window situated on the north-eastern wall of the gothic ending of the church. Photo and drawing by P. Kašpar, digitised by J. Grégr.
