## Olomouc (k. ú. Olomouc-město, okr. Olomouc)

### Ul. Wurmova č. p. 589, parc. č. 24/4.

Středohradištní období (RS3). Město. Sonda. Záchranný výzkum.

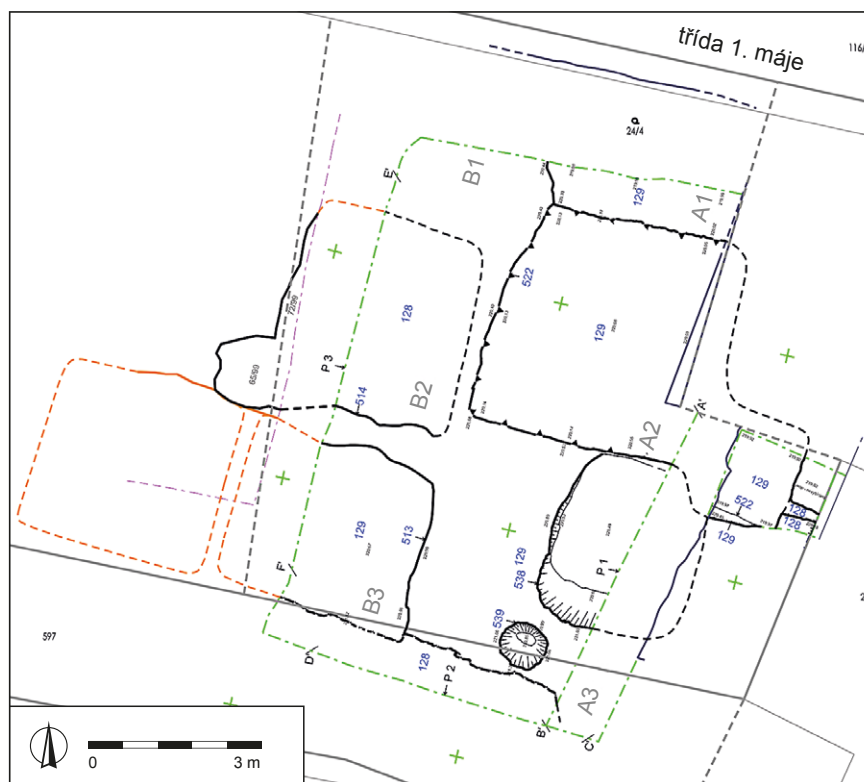
**Obr. 78.** Olomouc, ulice Wurmova. Půdorys objektů k. 513, 514 a 522. Autor J. Grégr.

**Fig. 78.** Olomouc, Wurmova Street. Floor plan of buildings 513, 514 and 522. Author J. Grégr.

Výzkumy v letech 1999, 2014 a 2020 objevily pět pravidelných objektů zahlobených do písčitého podloží k. 128 nebo skalního podloží k. 129 (obr. 78). Nalezené objekty byly interpretovány jako část většího středohradištního sídliště s pravidelným uspořádáním mírně zahlobených čtvercových domů.

Rescue archaeological excavations conducted in Wurmova Street (Olomouc-město cadastral area, Olomouc District) in 1999, 2014 and 2020 yielded five regular features (Fig. 78) sunken

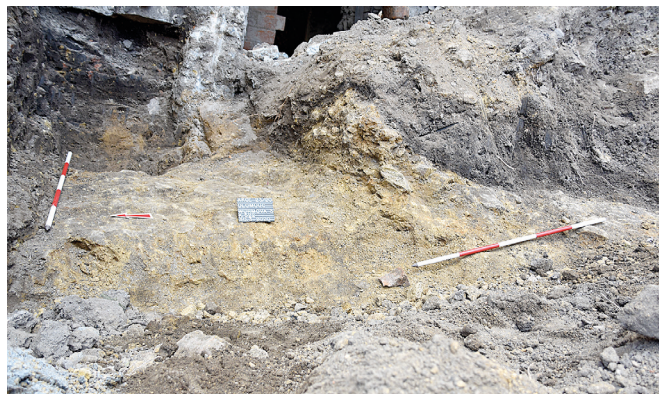
**Obr. 79.** Olomouc, ulice Wurmova. Pohled od západu na vypreparovanou vstupní šíji domu (k. 552), zahlobené do skalního podloží (k. 129). Foto R. Zatloukal.

**Fig. 79.** Olomouc, Wurmova Street. View from the west of the entrance neck of the house (Context 552) recessed in the bedrock (Context 129). Photo by R. Zatloukal.

Objekt k. 522 byl zahloben do písčitého podloží a jeho dno (220,08 m n. m.) leželo na skalním podloží k. 129. Zjištěna byla jižní, západní a severní stěna, kdežto východní byla zničena novověkým sklepem. Půdorys byl částečně rekonstruován jako čtvercový dům o rozměrech 4 × 4 m. Jihovýchodní roh objektu k. 522, který byl dobrán v roce 2020, lze interpretovat jako vstupní šíji tohoto domu (obr. 78). Nebyla ovšem zjištěna východní hrana této šíje, neboť tato část byla narušena novověkým výkopem (obr. 79).

into either the sandy subsoil (Context 128) or the bedrock (Context 129; Fig. 79). These excavated features were interpreted as part of the larger Middle Hillfort settlement, characterised by a regular arrangement of slightly recessed square houses.
